Fassadenreinigung bei Ottiger Spezialitäten AG

# Nach 30 Jahren wieder wie neu

**Nach drei Jahrzehnten reinigt Ottiger Spezialitäten AG im luzernischen Ballwil seine Aluminiumfassade. Der natürliche «Glanz» des anodisierten Aluminiums wird mit der professionellen Reinigung wieder grossflächig sichtbar.**

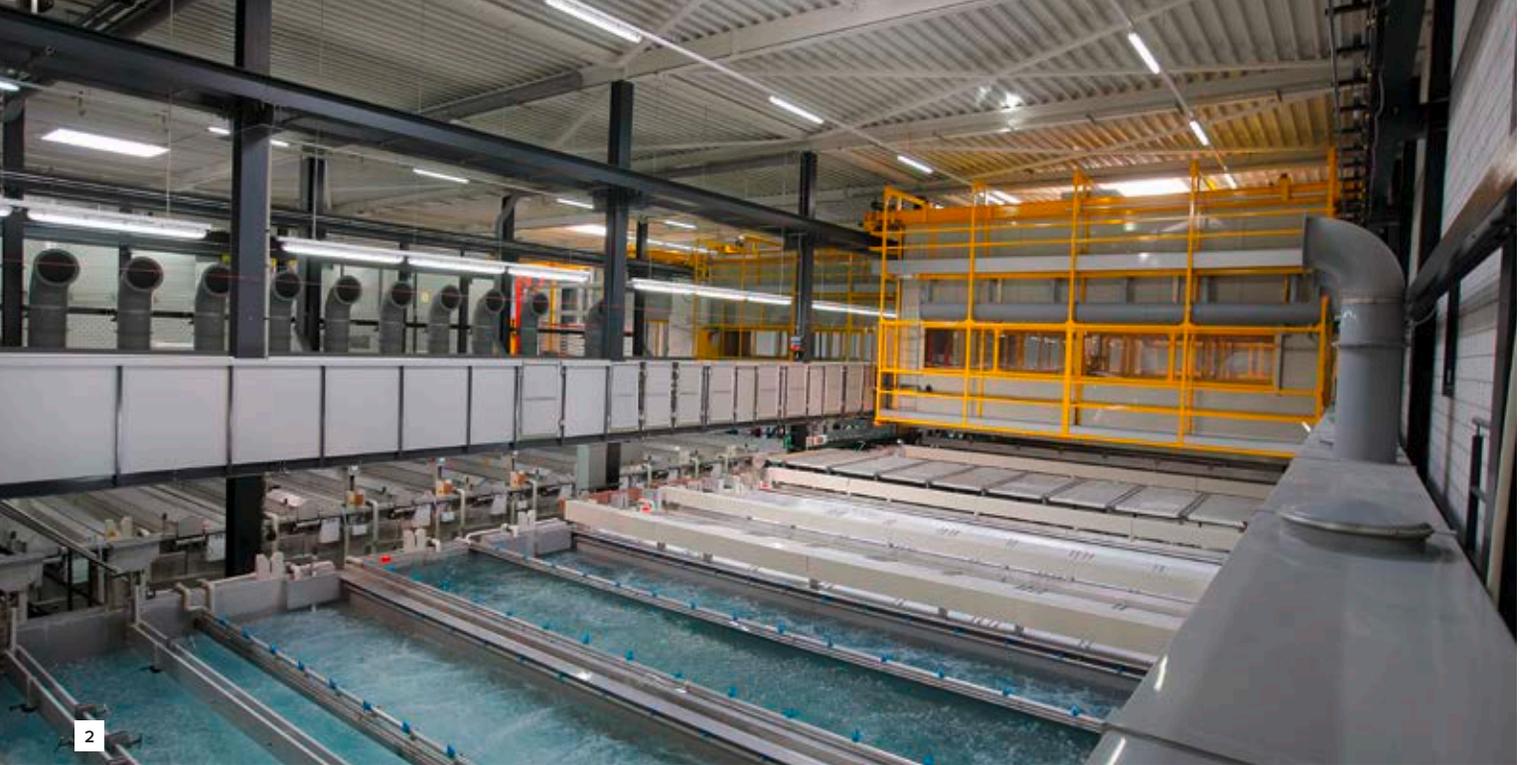
2

**2** Ausschnitt einer Eloxal-Anlage bei der BWB Oberflächentechnik

und für den Eloxalprozess (Eloxal = Elektrochemische Oxidation von Aluminium) vorbereitet. Im schwefelsäurehaltigen Prozessbad wird das Aluminium an der Oberfläche in Aluminiumoxid umgewandelt. Diese künstlich erzeugte Aluminiumoxidschicht ist um ein Vielfaches dicker als die natürliche Oxidschicht und wesentlich gleichmässiger. Es entsteht eine feinst porige Aluminiumoxidschicht, welche sich einfärben lässt oder wie im vorliegenden Fall ohne Einfärbung verdichtet wird. Die Verdichtung, der sogenannte Sealingprozess, erfolgt in Heisswasser mit entsprechender Wasserqualität und

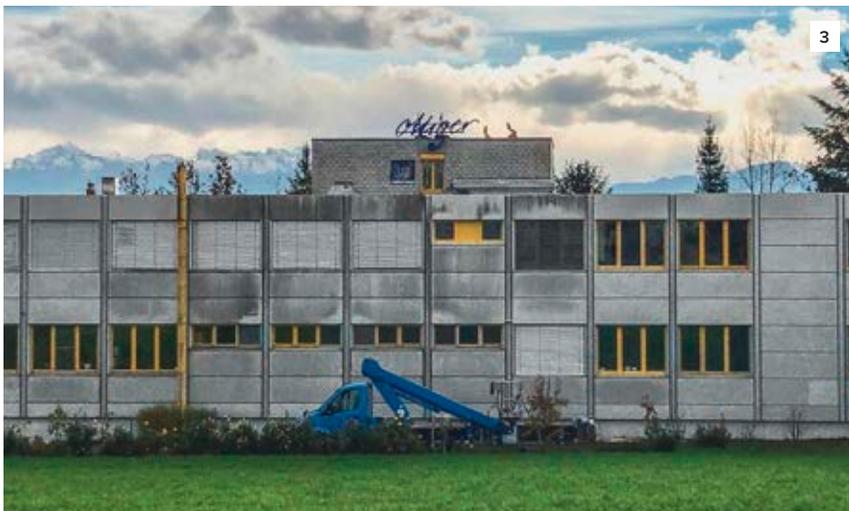
3

**3** Fassade vor und während der Reinigung

Die Fassade der Ottiger Spezialitäten AG war nach 30 Jahren sehr stark verschmutzt. Schwarze festhaftende Beläge wurden bei der ersten Sichtung festgestellt. Solch hohe Verschmutzungsgrade können nur durch eine Grundreinigung mit teilweise mehreren Wiederholungen der Reinigungsgänge entfernt werden. Eine entsprechende Probereinigung vorab gibt Auskunft über den Aufwand, der betrieben werden muss. Dem Kunden zeigt die Probereinigung ein optisches Bild, wie die Fassade nach der Reinigung aussieht. Die Hitz Fassadenpflege AG hat eine Probereinigung an der Fassade ausgeführt und die Arbeitsschritte der Grundreinigung festgelegt. Die Reinigung wurde gemäss SZFF Richtlinie 61.01 ausgeführt und nur GRM zugelassene Reinigungs- und Hilfsmittel wurden verwendet. Es kamen Grundreinigungsmittel und Scotch Brite Handpads an der Fassadenfläche zum Einsatz. Im Anschluss wurde die Fassade mit vollentsalztem Wasser gespült. Das durch Umkehrosmose- und/oder Ionenaustauscher aufbereitete Wasser eignet sich sehr gut als letzter Gang in der Reinigung. Kalkstreifen werden dadurch vermieden und ein Nachtrocknen der Flächen ist überflüssig.

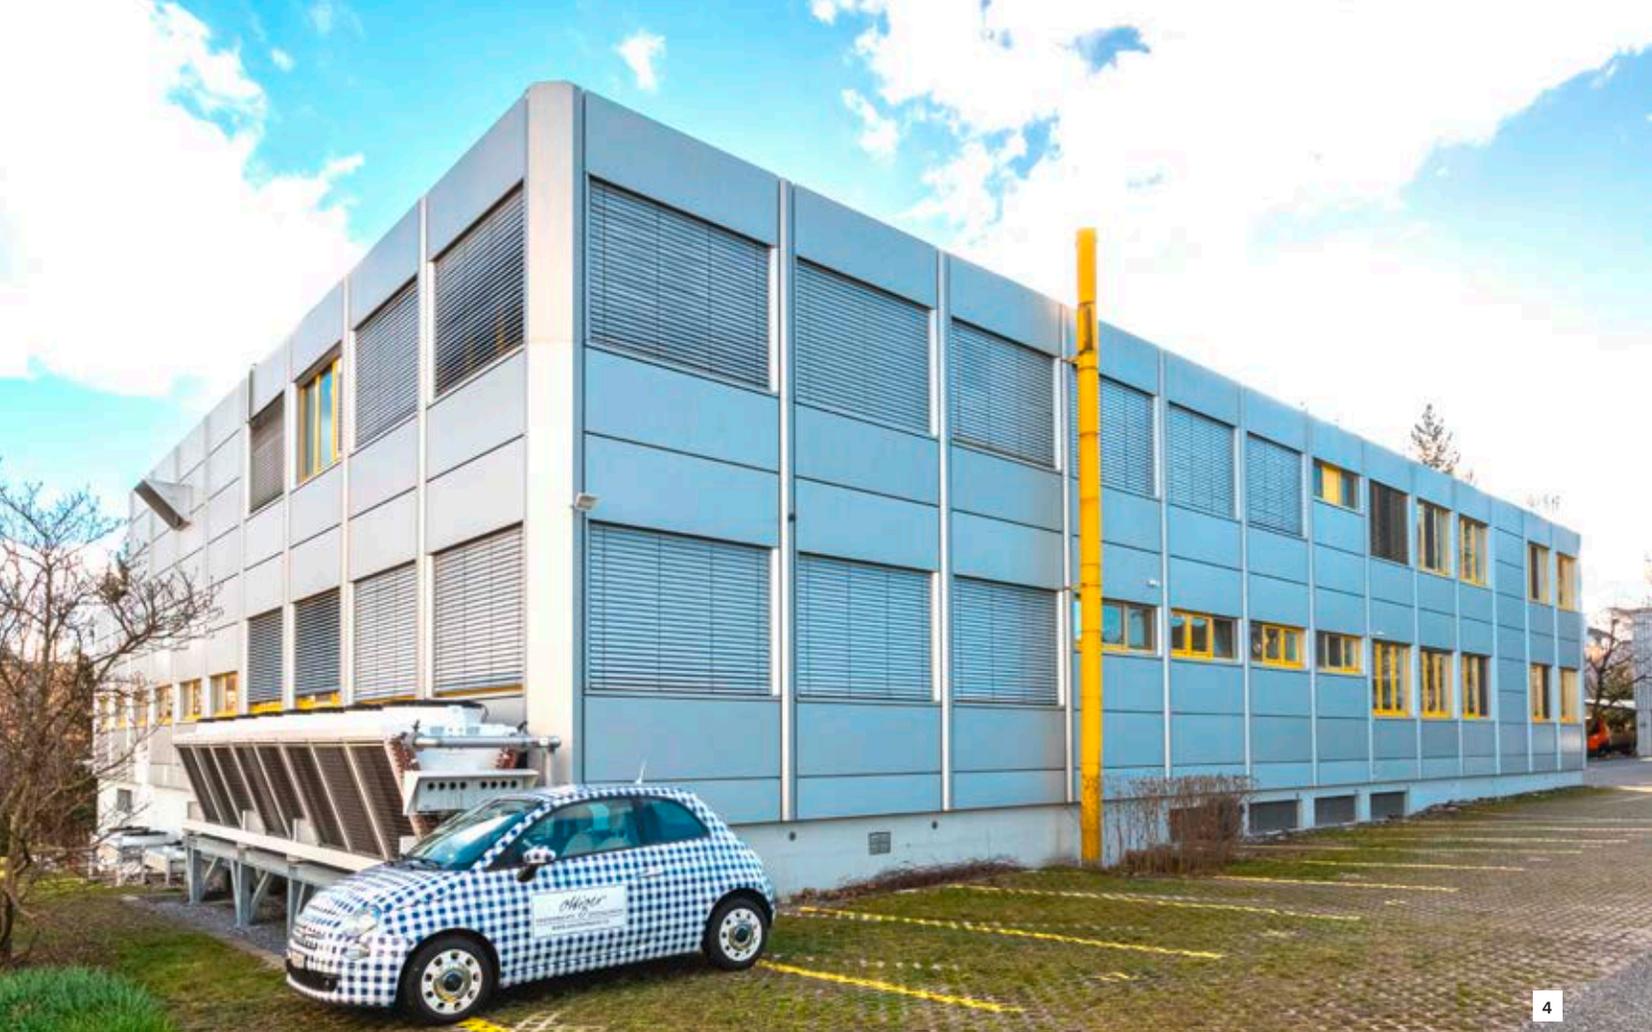
4

**4** Rückansicht des Gebäudes nach der Reinigung

Das Reinigungsergebnis an der stark verschmutzten und 30 Jahre alten Fassade war mehr als zufriedenstellend. ♦

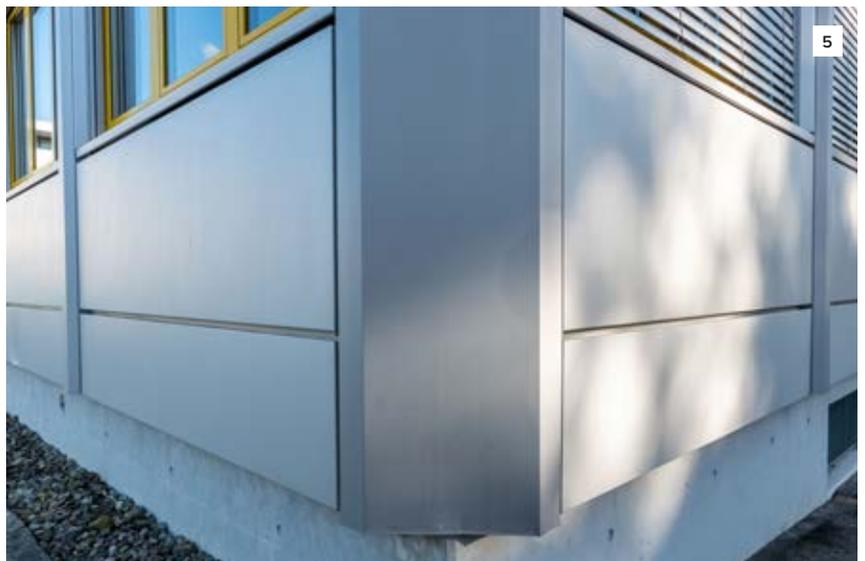
5

**5** Detailausschnitt der gereinigten Fassade

nigung unterzogen, welche partiell durch eine mechanische Reinigung unterstützt wurde. Die Glasreinigung wurde unter Einsatz von Netzmittel und vollentsalztem Wasser ausgeführt. Die Betonsockel des Gebäudes wurden ebenfalls unterhaltsgereinigt. Teilweise wurde eine Antialgenbehandlung ausgeführt. Das Zusammenspiel von fachgerecht ausgeführter Reinigungstechnik und den richtigen Reinigungsmitteln gewährleistet einen optimalen auf die Beschichtung und den Verschmutzungsgrad angepassten Werterhalt der Fassade.
